神奈川県某工場内 作動油漏洩補修

施工日： 2016年1月26日
施工者： (株)折原製作所

(工場内作動油ドレン配管・継手部補修)

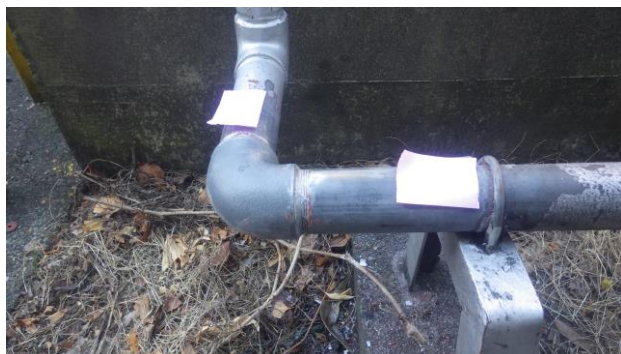
しみ程の漏れ有・漏れたまま補修

①施工箇所の確認 エルボの継手部から漏れが有るとの為、確認をさせて頂く。
