某発電所 余水管補修・補強

施工日： 2020年1月10日
施工者： (株)折原製作所

(1000A、約20mm穴2箇所)
施工中は無圧/稼働時圧力0, 1MPa以内

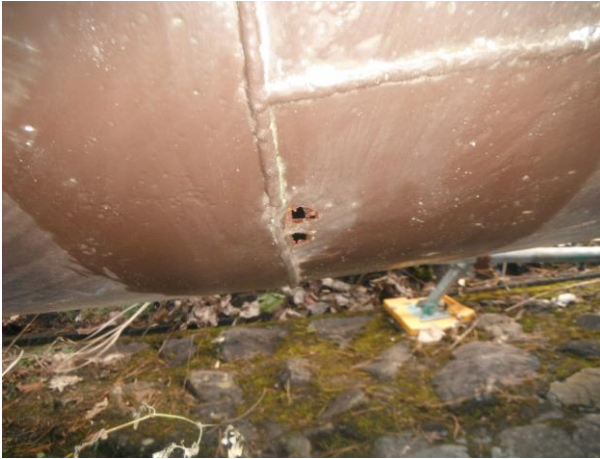
①施工前 傷口を確認、20mm程の穴が2箇所羅列している状況
