群馬県某発電所 余水管補修・補強

施工日： 2024年10月16日～
施工者： 株式会社折原製作所

1350A 配管下部に多数の穴有り 鉄管

施工中は無圧 15箇所を施工（約9m）

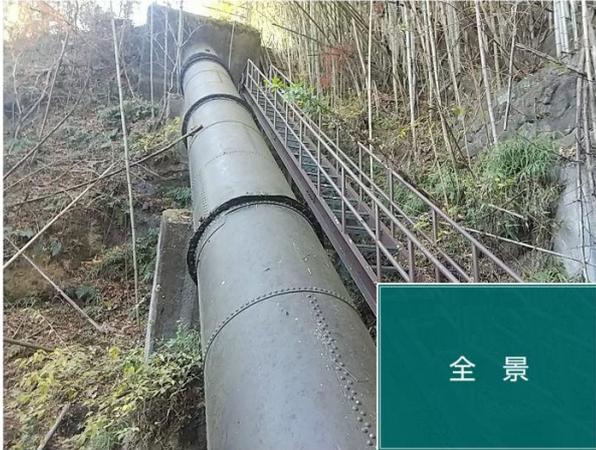
①2023/12/5調査 全長約18mの余水管
施工は全部で15箇所（約9m）

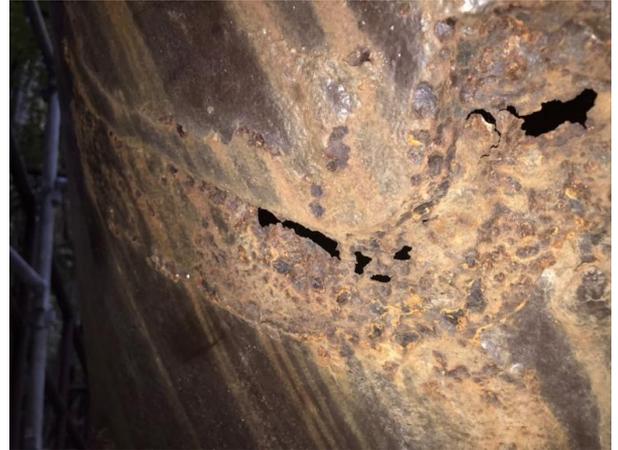
②施工箇所を確認していく。配管の下側の腐食が酷く、穴が空いている箇所が多数見受けられる。

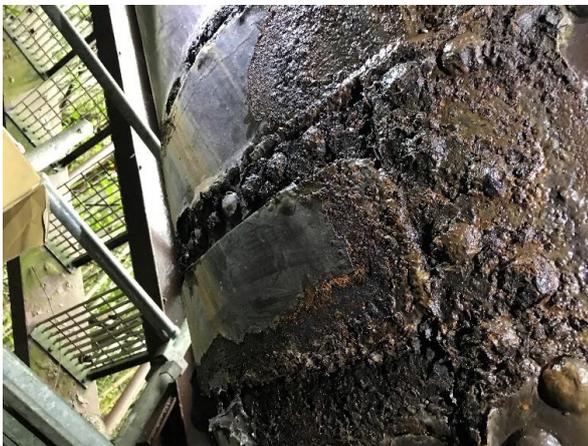
③特に溶接痕の周辺の腐食が酷いので、気を付けながらケレンをする。

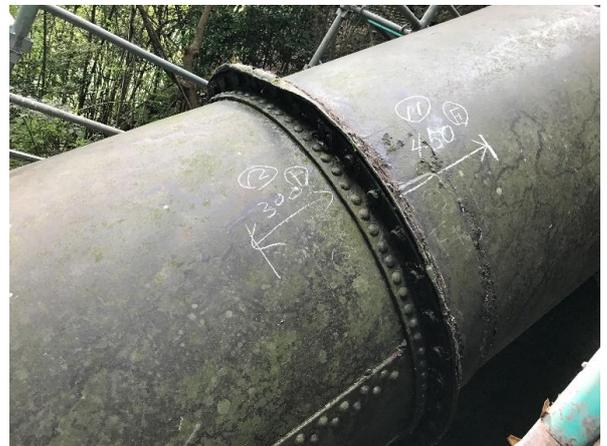
④フランジの箇所を施工希望の為、確認する。
（本来は許容範囲外）
