某発電所内 海水汲み上げ配管 漏水補修

施工日： 2020年4月24日
施工者： (株)折原製作所

500A 鋳鉄管 漏れたまま補修

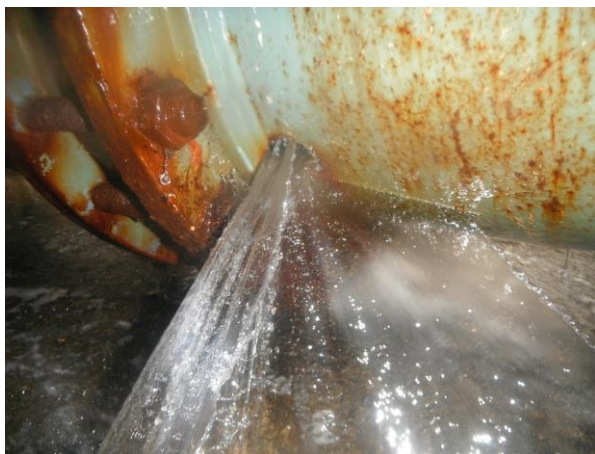
①施工箇所の確認をさせて頂く。フランジ際部で、3cm程の穴が空いており、残水が漏れ出ている状況である。
