宮城県 エルボ部漏水補修

施工日： 2021年1月30日
施工者： (株)折原製作所

(250A、鉄管)

内圧5Mpa前後、漏れ出たまま補修

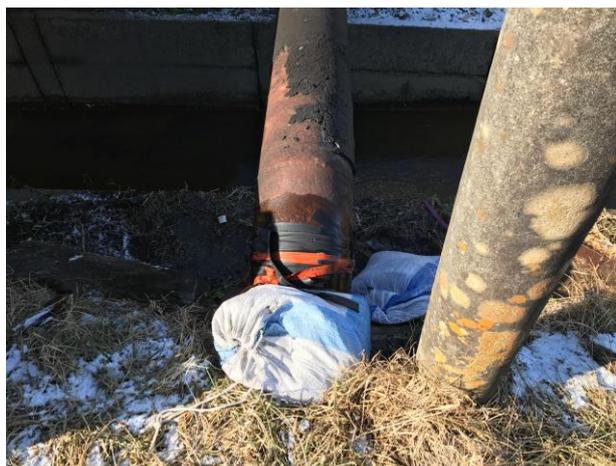
①施工前 業者様が以前施工したオリステープとビニールテープが巻いてあるが水が噴き出している状態。

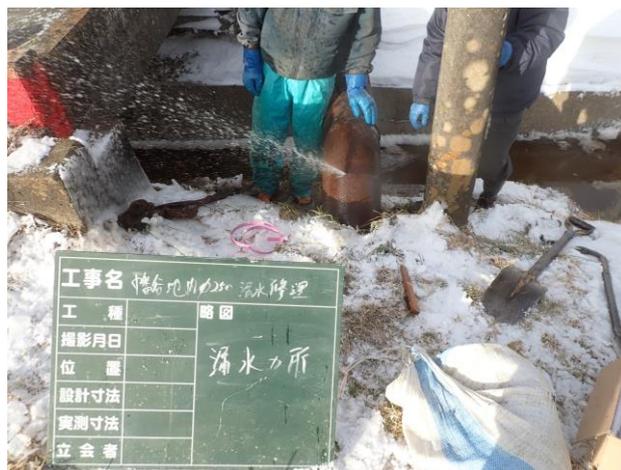
②施工開始 まず、以前施工して頂いた際のオリステープとビニールテープを外し漏水箇所を確認する。
