マホータイ曝露試験

*日 時： 1981年10月22日 ~ 1986年10月21日

*分 析 者： Chris Holland

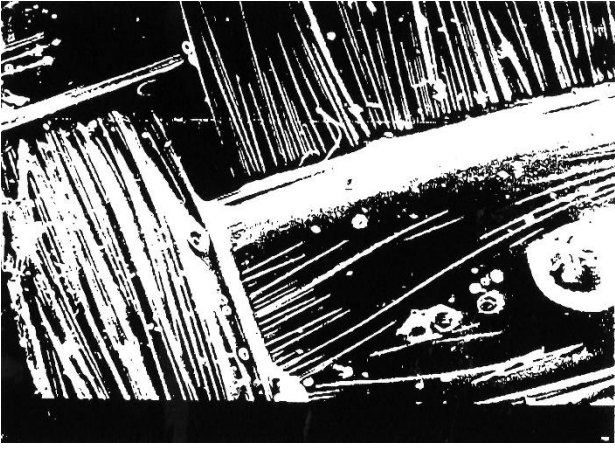
图 1

- ・新品の状態では、ガラス繊維がポリマーで埋まっている状態が示されている
(図1、2参照)

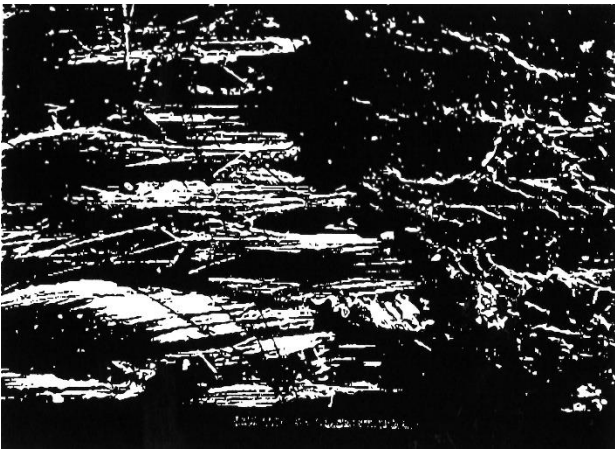
图 3

- ・ガラス繊維の織りの状態が少し異なっている
- ・外側の層の状態(右)と内側の層の状態(左)との差を表しているが
外側の層にはほとんどポリマーが無く、また内側の層でも重なっていない
端の部分ではポリマーが無くなっている事が分かる
(図3参照)

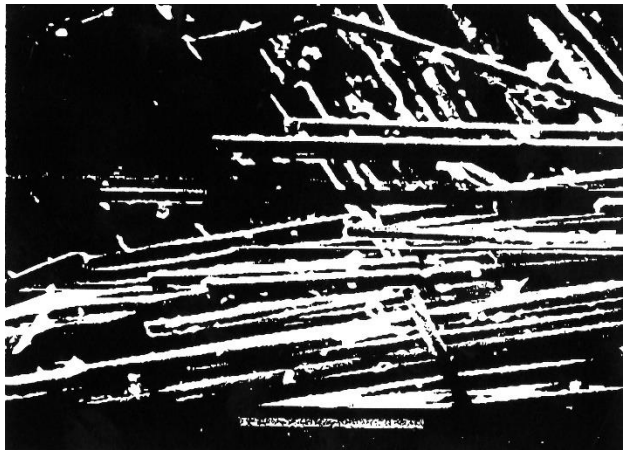
图 4

- ・左側は、最上面の1層目に幾分かのポリマーの塊しか見えないが
ガラス繊維ははっきりと正常な場所に保持されていることが示されている
(図4参照)
- ・層の接合面を見ると、表面から1層下には沢山のポリマーがあり
それがガラスマットの裏側をしっかりと保持しているのである

*即ち、最上面の1層目だけは曝露で劣化しているが、2層目以下は5年間の曝露にも関わらず、殆ど劣化していない事を表している

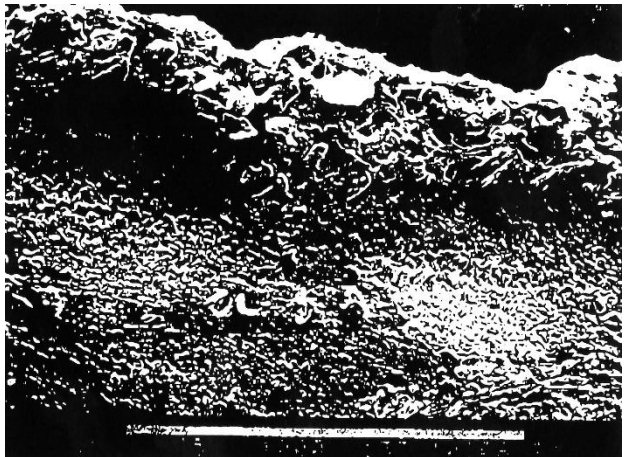
图 6

- ・ポリマーが同様の状態なので、それぞれの層がどこで終わっているかの判別が難しい
(図6参照)
- ・フジツボが付着した外側の層の付近をより近くで調べたのが図7である
繊維がポリマーによって固まっている様に思われ、そしてこれは図8に示す
中心部の断面に類似している

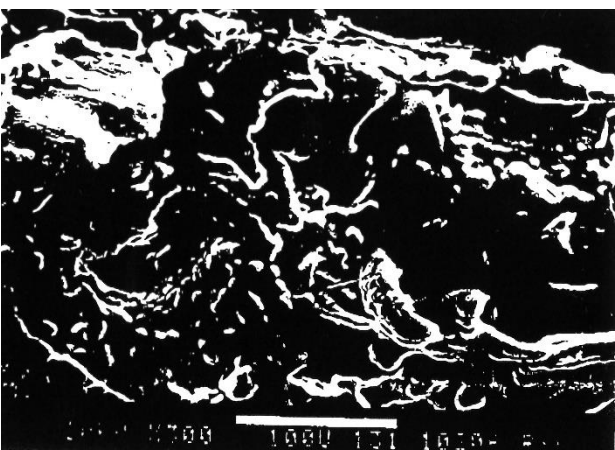
图 7

*言い換えれば、海面下での曝露では5年経過しても
最上面も中心部も殆ど劣化が見られない事を証明している

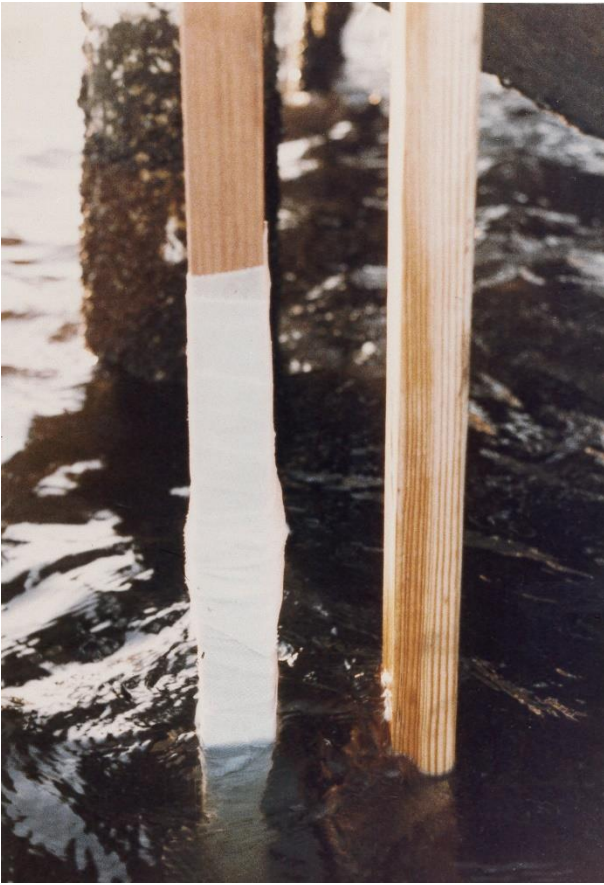
左側の木材にのみマホータイを巻く

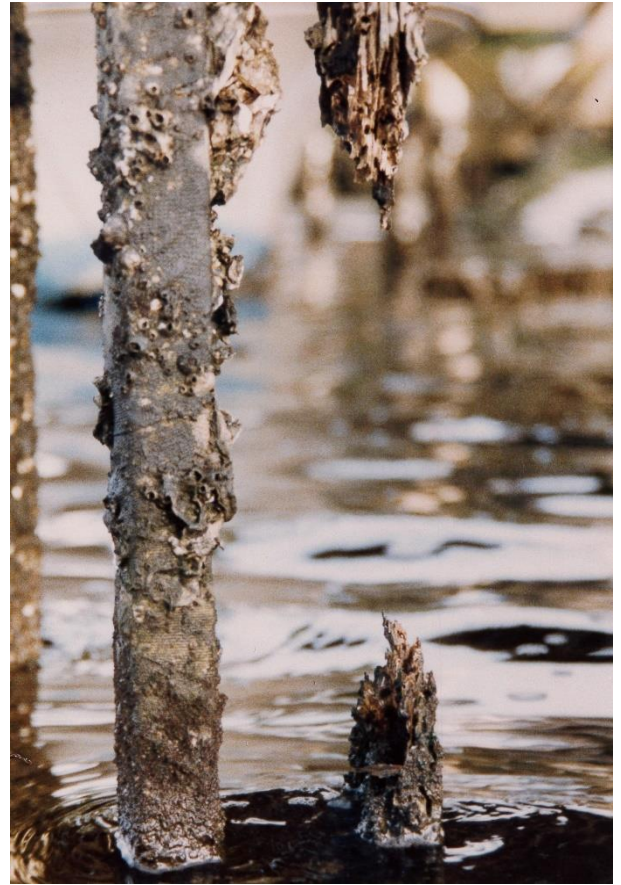
18ヶ月後、右側の木材は完全に腐食

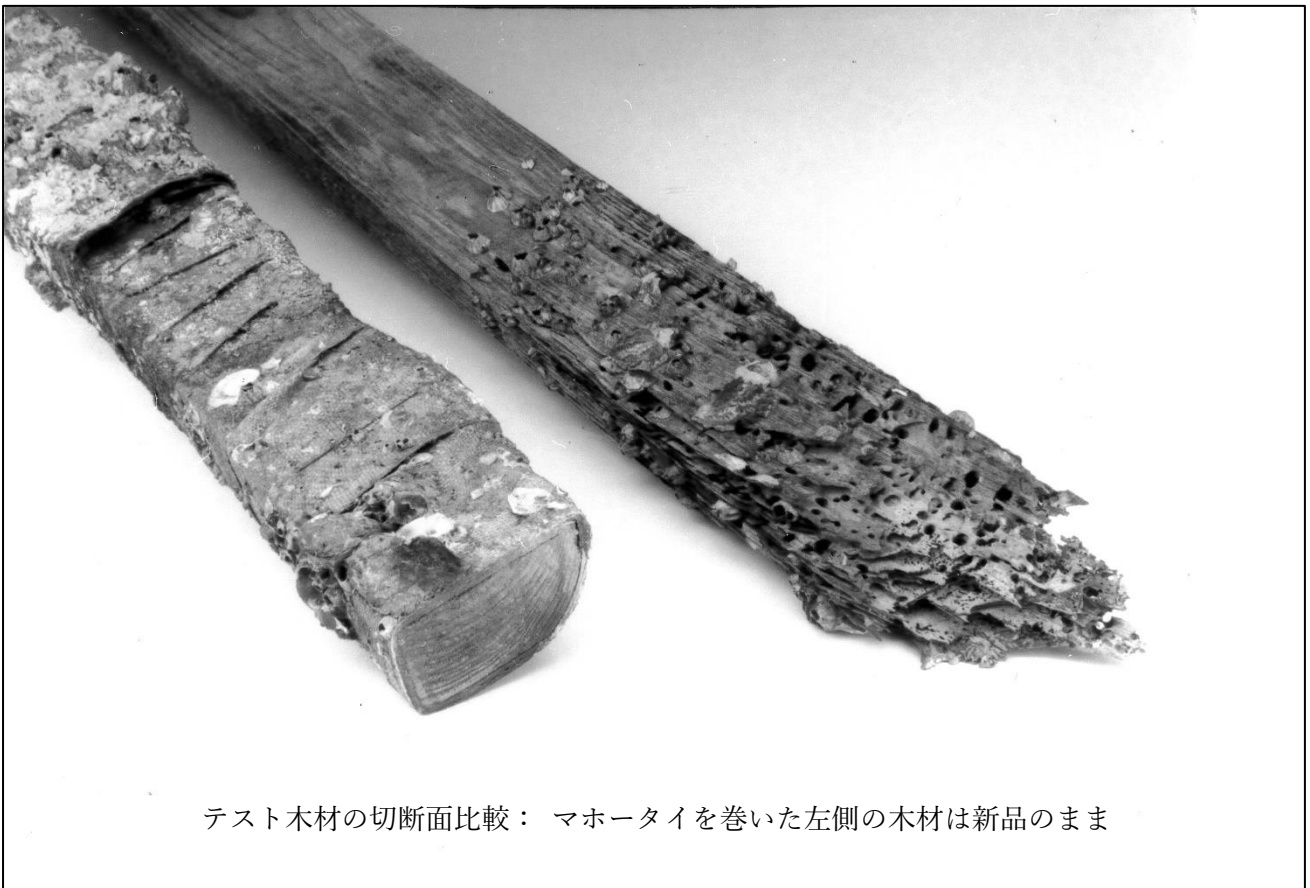
テスト木材の切断面比較：マホータイを巻いた左側の木材は新品のまま
