# 富山県某工場内 エア配管

施工日： 2019年10月29日

施工者： (株)折原製作所

(100φ 直管 鉄管 コンプレッサーのエア配管)

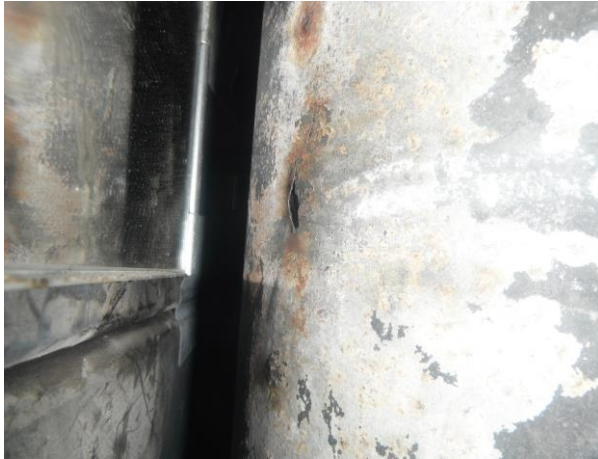
①元栓を止めて、傷口を確認する。4~5mm程の穴を確認。

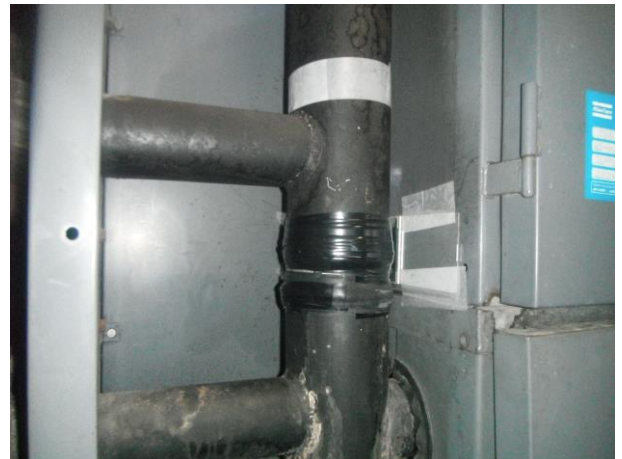
④バルブを開けて見ると、外に漏れ出てこない事を確認。しかし、他の場所に新たな穴が開いてしまった為、②、③と同様の方法で止める。
