# 千葉県 某病院 給湯配管漏水補修

施工日： 2022年6月22日  
施工者： (株)折原製作所

## 25A SUS 給湯配管 水抜き管部分 漏洩補修

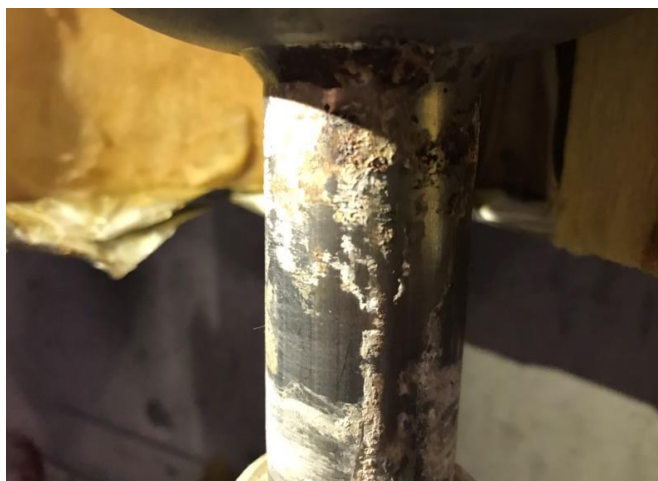
①施工箇所を確認させて頂く。表面をヘラやウェスでケレンすると傷口が確認出来る。傷口は4箇所で針穴以下の穴が並んでいる。
