# 静岡県某市内水管橋防食補強

施工日： 2017年11月17日  
施工者： (株)折原製作所

(400A)

漏れ箇所無し、無圧の状態での補強

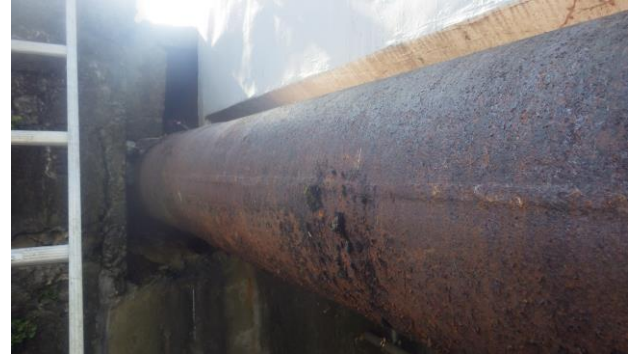
②全体的に錆びている状況

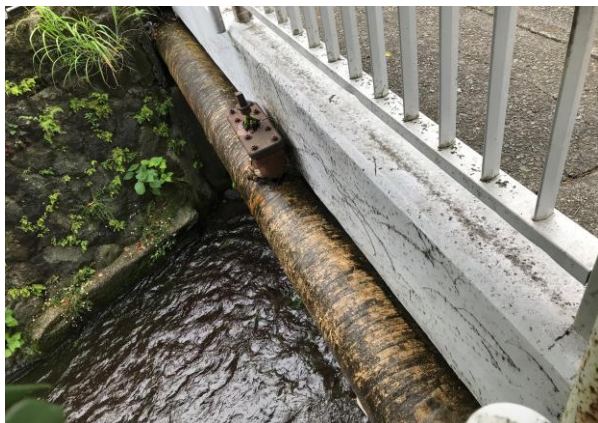
約5年経過している状況。

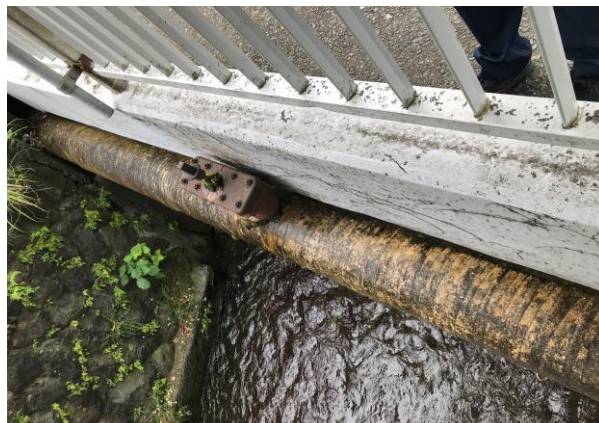
表面の樹脂が飛び、汚れが付着しているが漏水等の異常は見られない。

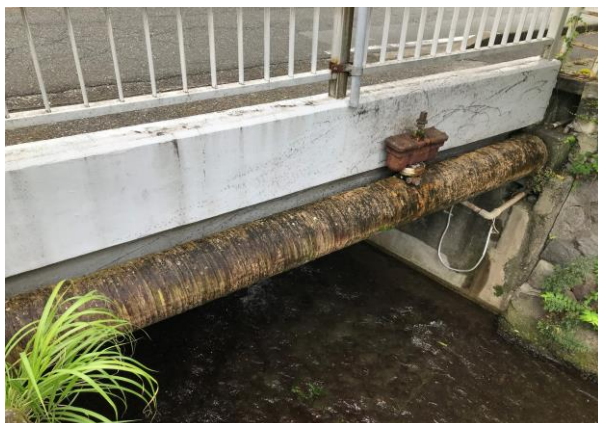
配管の状態は確認出来ないがマホータイの巻き付けにより延命、維持は出来ていると推測。
