某大学 汚水ポンプ内配管補修

工事日： 2018年3月20日
担当者： (株)折原製作所

施工箇所： 100A 漏水補修、延命補強

現場条件： 直管部（施工時無圧）ポンプ稼働0, 1~0, 2MPa

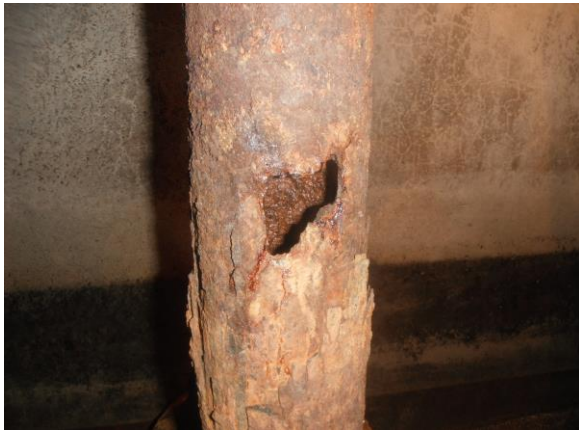
①施工箇所（1）状況確認後、ブラシ等で可能な限りケレン作業を行う。

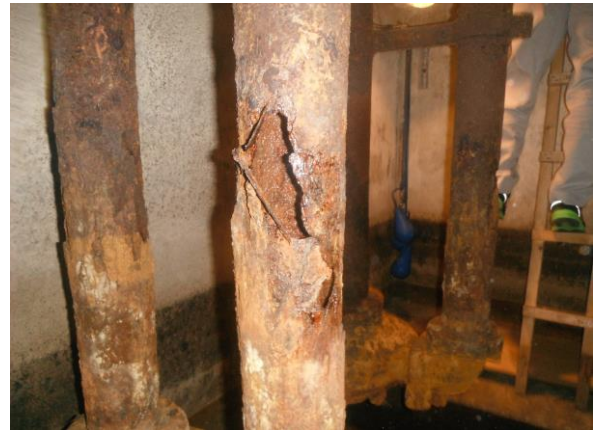
②施工箇所（2）施工箇所（1）と同様に行う。

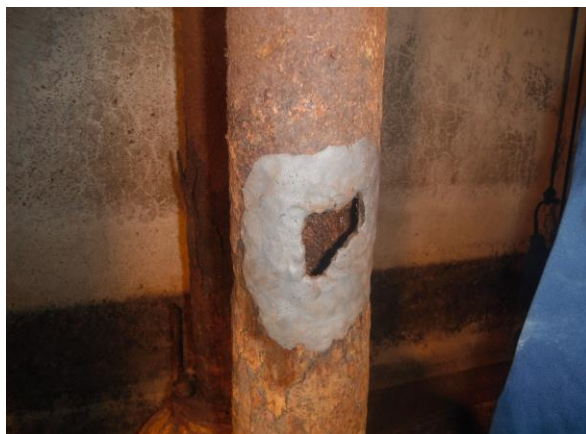
③施工箇所（1）から作業を開始。まずオリスチール（金属粉入エポキシパテ）で錆、凹み部分を補強する。

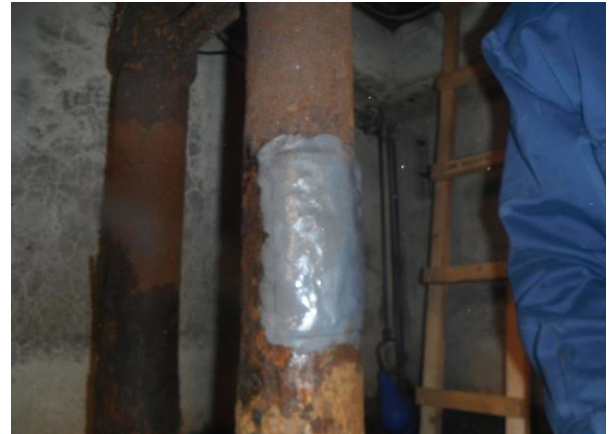
④次に、両面にオリスチールを充填したステンメッシュ（大きい傷穴用補修部品）を穴の部分を完全に覆う様に貼り付ける。

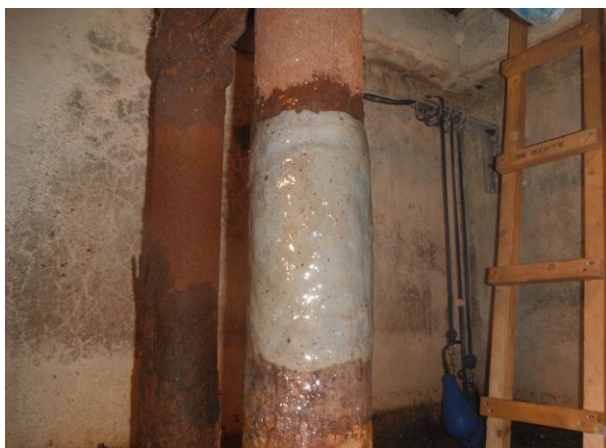
⑤更に、細かな隙間を埋め、防錆効果を高める為、オリシール（2液混合エポキシレジン）を全体に塗布する。

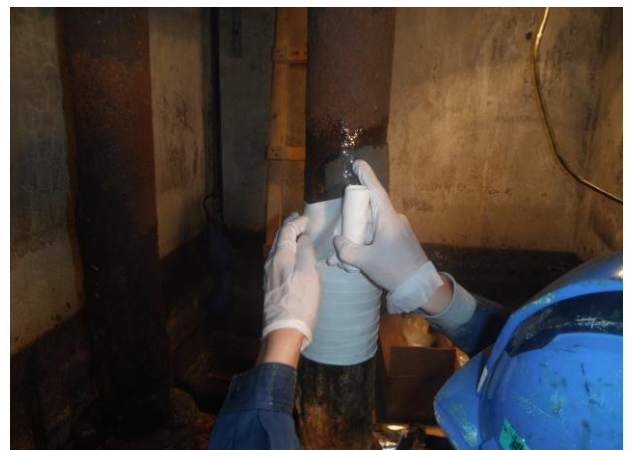
⑥下地処理後、最後に防食・補強を兼ね備えた延命補強材マホータイ（特殊レジン含浸グラスファイバーテープ）を巻いていく。

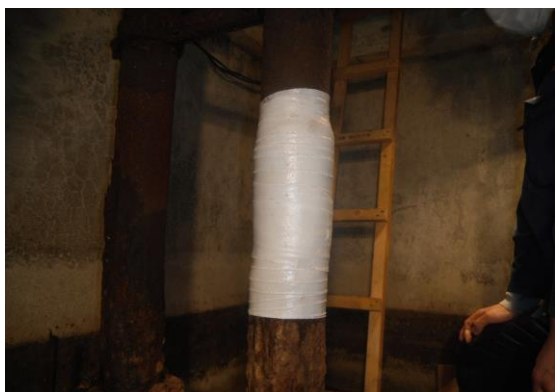
⑦マホータイを巻き終わり後、硬化剤の水を含ませ、巻いた方向と同じ方向に絞り、施工終了。

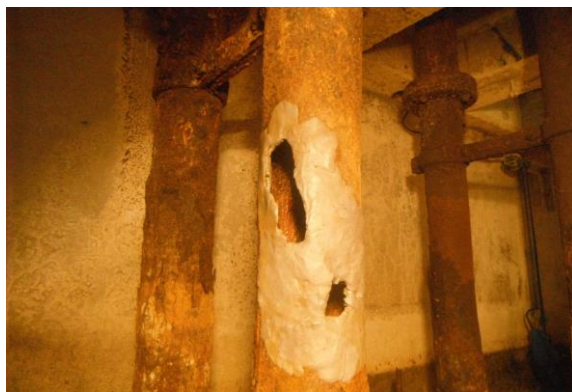
⑧施工箇所(2)を続けて補修。③と同様に、先ずオリスチールで周辺を補強する。

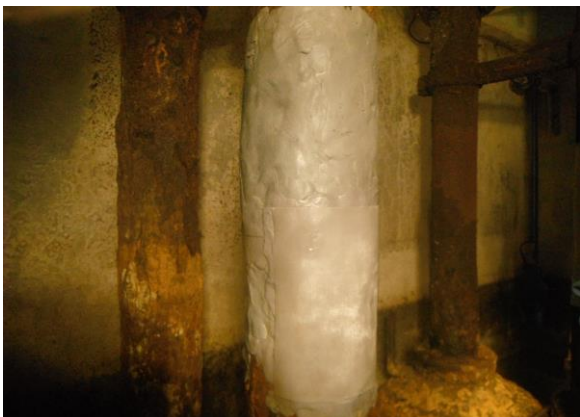
⑨次に、④と同様にステンメッシュで穴を塞ぐ。施工箇所(1)より、穴が大きい為、更にオリスチールを充填し補強する。

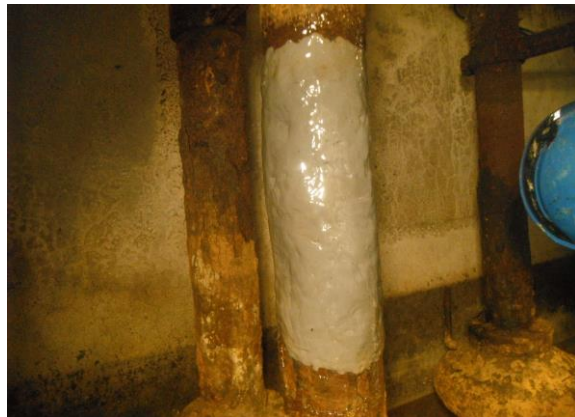
⑩更に⑤と同様にオリシールを塗布する。

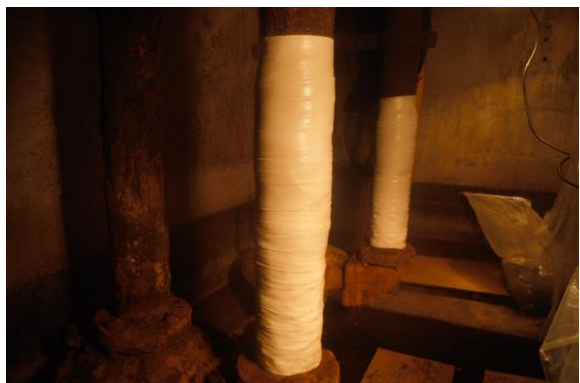
⑪最後にマホータイを巻き、絞る作業を行い施工を終了する。
