三重県某工場 漏水補修

施工日： 2022年11月29日
施工者： (株)折原製作所

(150A、拳程のサイズの穴と指が入る程の穴)

漏れを完全に止めた状態で補修

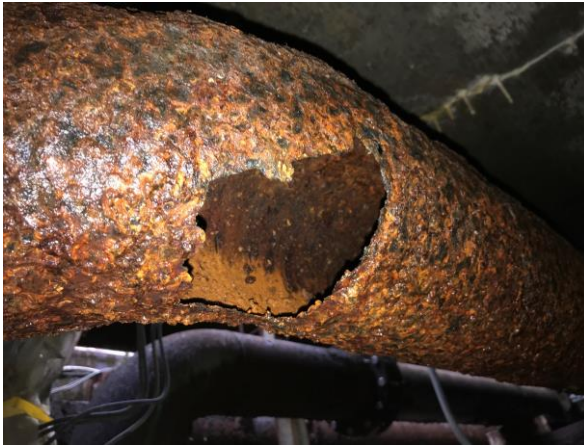
①破損箇所を確認。拳サイズの穴が空いている状態。

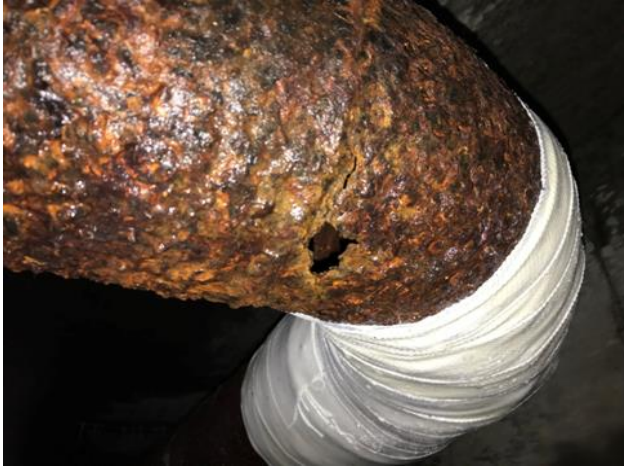
⑥拳サイズの傷の補修後、指が入る程度の傷穴の補修に取り掛かる。
