造船工場内 φ350 排水ポンプ補修

(φ350鋼管 内圧約0,3MPa 傷口：約10cm四方と約15cm四方の穴)

施工日： 2010年4月30日

施工者： (株)折原製作所

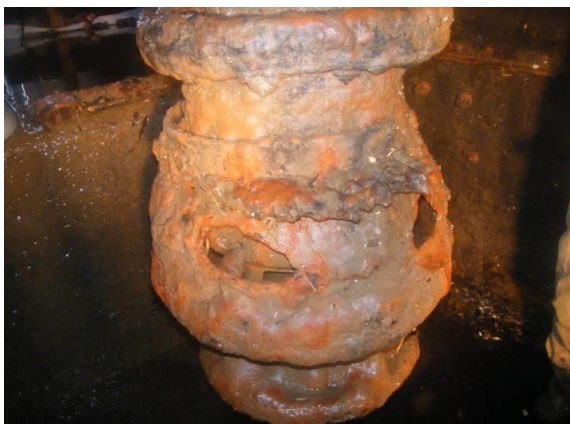
①現場の状況を確認する。約10cm四方と15cm四方の穴を2箇所確認する。
