神奈川県某研究所 給水管補強

施工日： 2019年12月2日
施工者： (株)折原製作所

300A 鑄鉄管 穴あき箇所なし

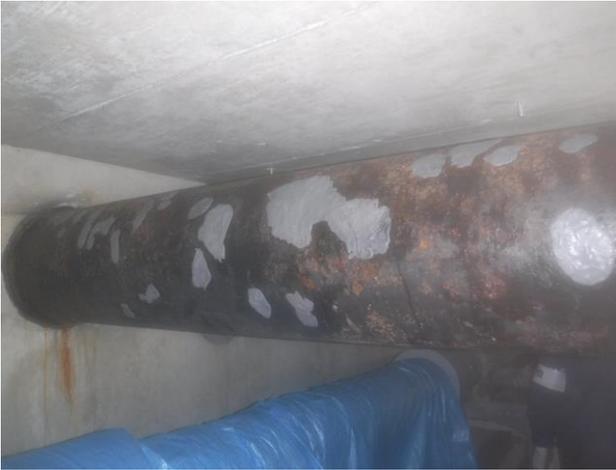
①施工箇所の確認をさせて頂く。まず、腐食の激しい箇所をオリスチール(金属粉入エポキシパテ)を充填する。

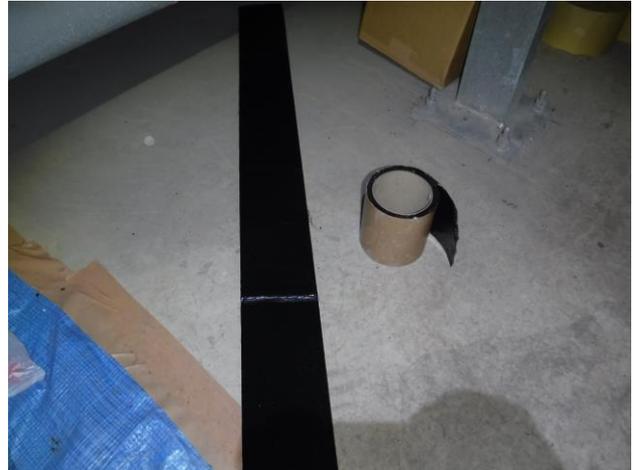
②配管と天井の幅が狭いため、ロールの状態では巻いていけないので、ブチルロール(下地用ブチルゴム)を1枚ずつ切り分ける。

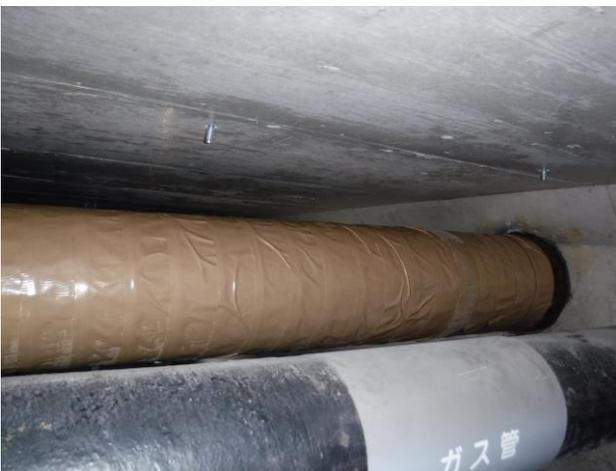
③②で切り分けたブチルロールを1cmほど重ねながら貼り付ける。

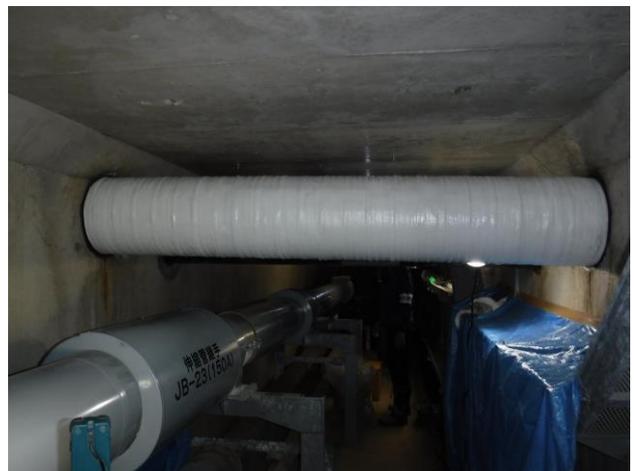
④最後に、保護・補強を兼ね備えたマホータイ(特殊レジン含浸グラスファイバーテープ)に硬化剤の水を含ませてから巻く。巻き終わり後は、巻いた方向と同じ方向へ撫で付け、緩みを無くすように絞り施工終了。
